# 建设项目环境影响报告表

项目名称：浦口区星甸街道后圩 1 号和原江星水泥厂后历史遗留  
露天矿山生态修复工程项目

编制日期：2025 年 7 月

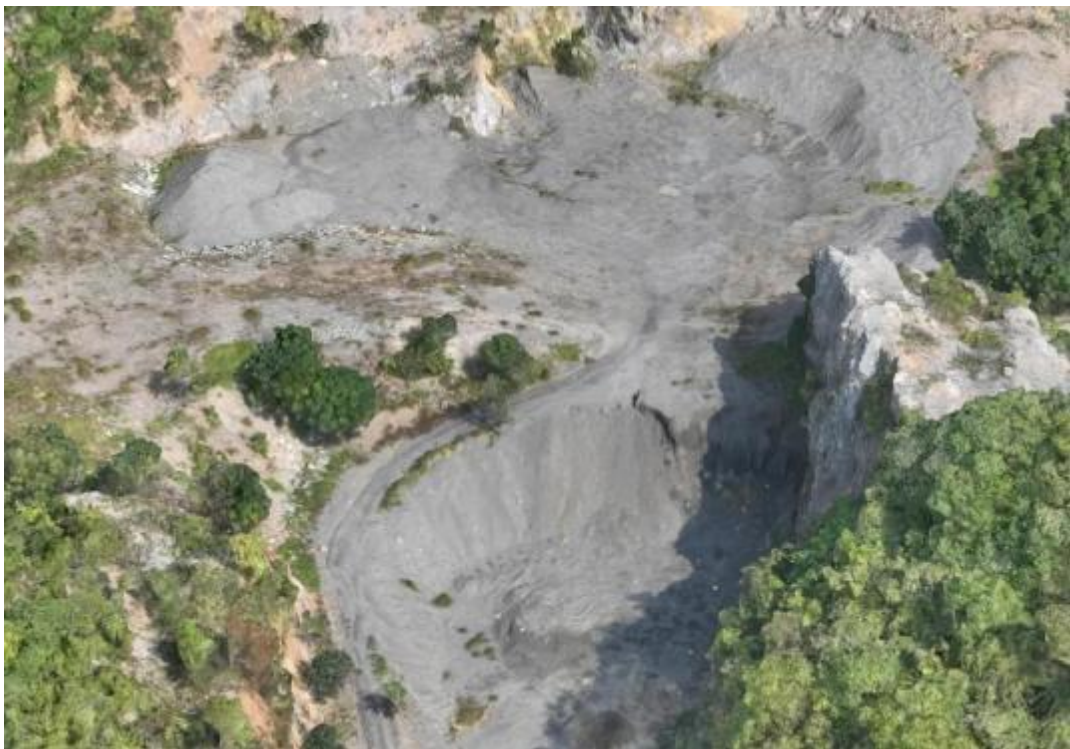
B 区为露采边坡坡脚处宕底废弃地，治理区入口及宕口内较为开阔，通往宕口通道狭长，占地面积 11893.55m<sup>2</sup>，表面积 12175.04m<sup>2</sup>，整体地形落差较大，地势从西南部的+30.00m 逐渐升至西北部的+58.00m，从外部道路通往宕口内部随处可见大量堆料，使宕口西侧场地形成三级平台，标高落差约 14m，通往宕口内部通道地势相对平缓，宕口内部入口处，可见大量堆料及废弃采矿设施混凝土基础，形成约 8m 堆坡，宕口内部地形相对平缓，西侧场地堆积有大量废弃堆料，东侧场地目前已大面积覆绿。场地整体裸露无植被覆盖，现状下废弃地地形较为凌乱，地面裸露，偶见一年生草本，随处可见废石渣料以及坡面滚落的危岩块石。

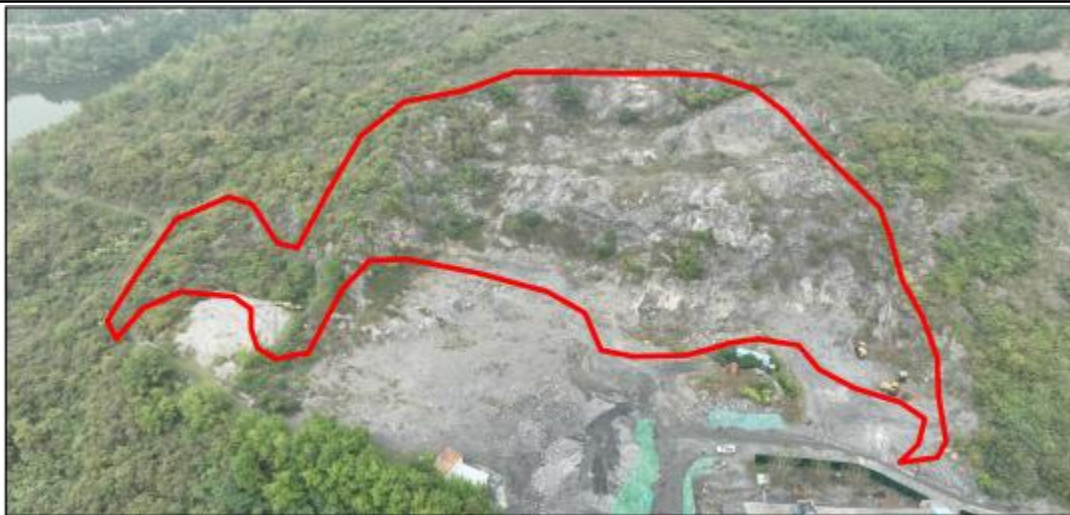
图 3-9 A1 区航拍现状图

A1 区是项目区西部宕口北侧高陡岩质边坡，投影面积  $10316.41\text{m}^2$ ，表面积  $13898.45\text{m}^2$ 。最大坡高约  $52\text{m}$ ，坡度角  $40^\circ\sim 65^\circ$ ，局部趋近于直立，中部存在较平整场地。边坡坡表基岩裸露，基岩岩性为震旦系黄墟组 ( $Z_2h$ ) 灰白色中厚层状灰岩。层面产状  $215\sim 225^\circ\angle 38\sim 42^\circ$ ，边坡呈斜交坡。

该区边坡整体完整性较好，局部岩体受风化作用较严重。局部岩体在层面及其他结构面的切割下，形成了大小不等的块体，存在崩塌地质灾害隐患。坡面基本裸露，仅有少量草本、灌木生长于较平缓位置。

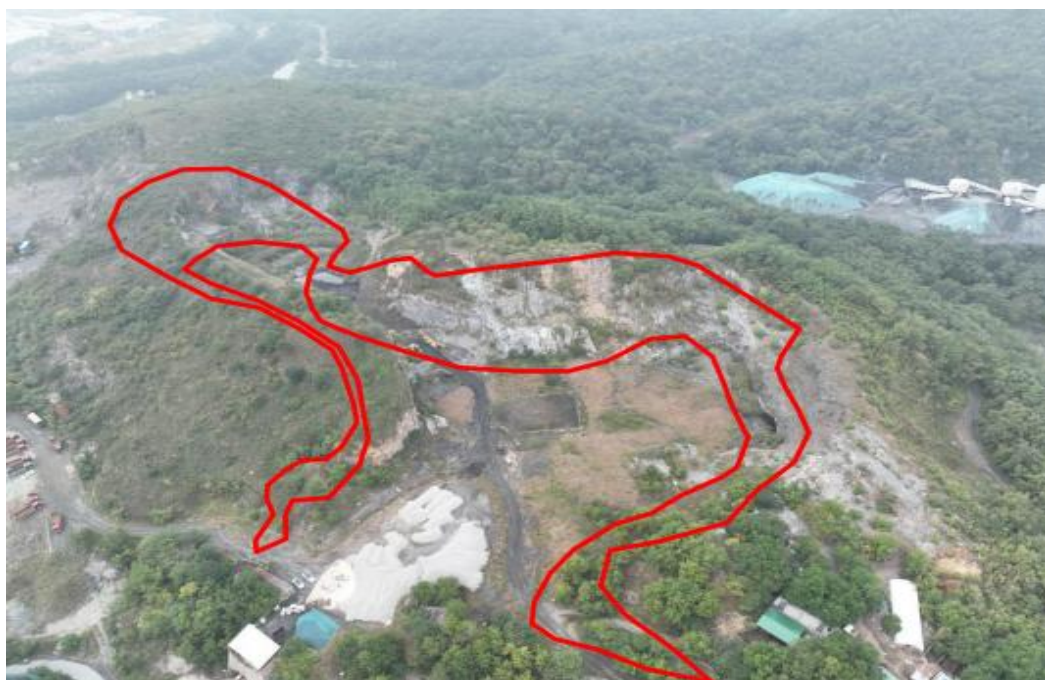
图 3-10 A2 区现状图

A2 区是项目区东部宕口高陡岩质边坡，投影面积  $19561.06\text{m}^2$ ，表面积  $27287.03\text{m}^2$ 。最大坡高约 40m，坡度角  $45^\circ\sim 80^\circ$ ，局部趋近于直立、反倾。边坡坡表基岩裸露，基岩岩性为震旦系黄墟组（Z<sub>2</sub>h）灰白色中厚层状灰岩。层面产状  $215^\circ\sim 225^\circ\angle 38^\circ\sim 42^\circ$ ，边坡呈斜交坡，局部呈逆向坡。

该区边坡整体完整性较好，但局部岩体受风化作用影响，破碎严重，坡面可见浮石、危岩浮于坡表，局部边坡坡度较陡，局部直立、反倾，存在崩塌地质灾害隐患。坡面基本裸露，仅有少量草本、灌木生长于较平缓位置。
