建设项目环境影响报告表

项目名称：栖霞区北十里长沟东支及百水河流域排水防涝综合整治工程

建设单位（盖章）：南京市栖霞区长江堤防管理所

编制日期：2026年3月

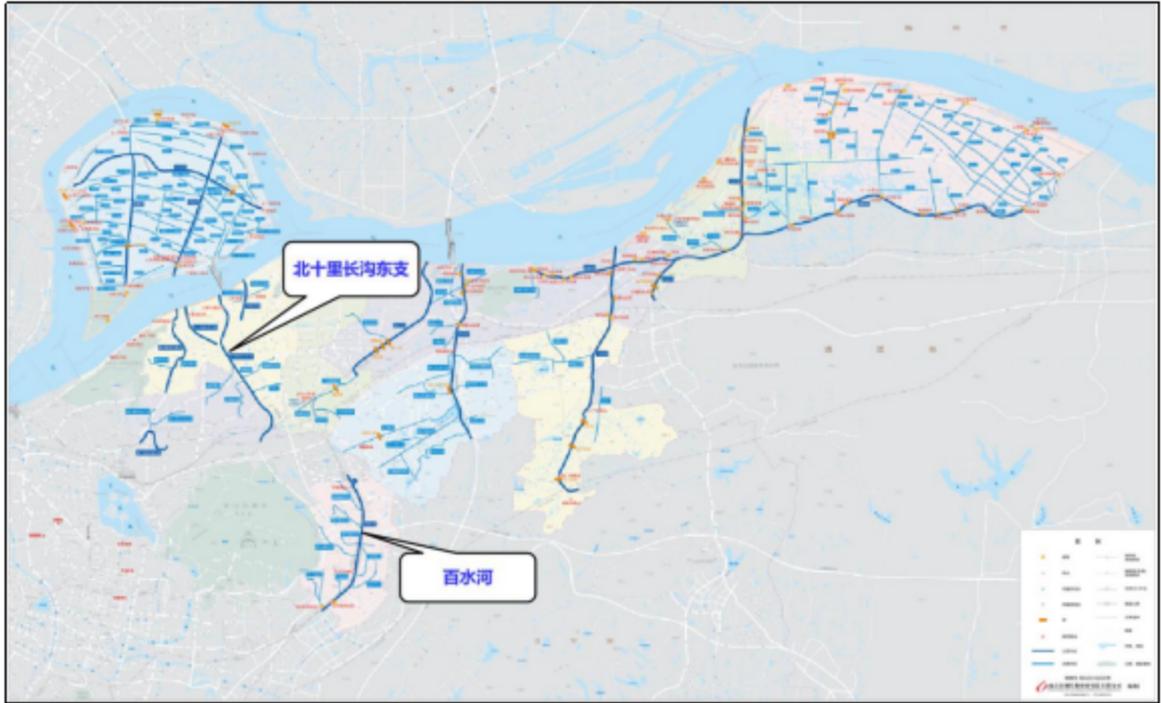
图 2-1 栖霞区水系分布示意图

本项目位于南京市栖霞区，具体地理位置详见附图 1，拟实施工程涉及北十里长沟东支及百水河流域，栖霞区水系分布示意图如下：

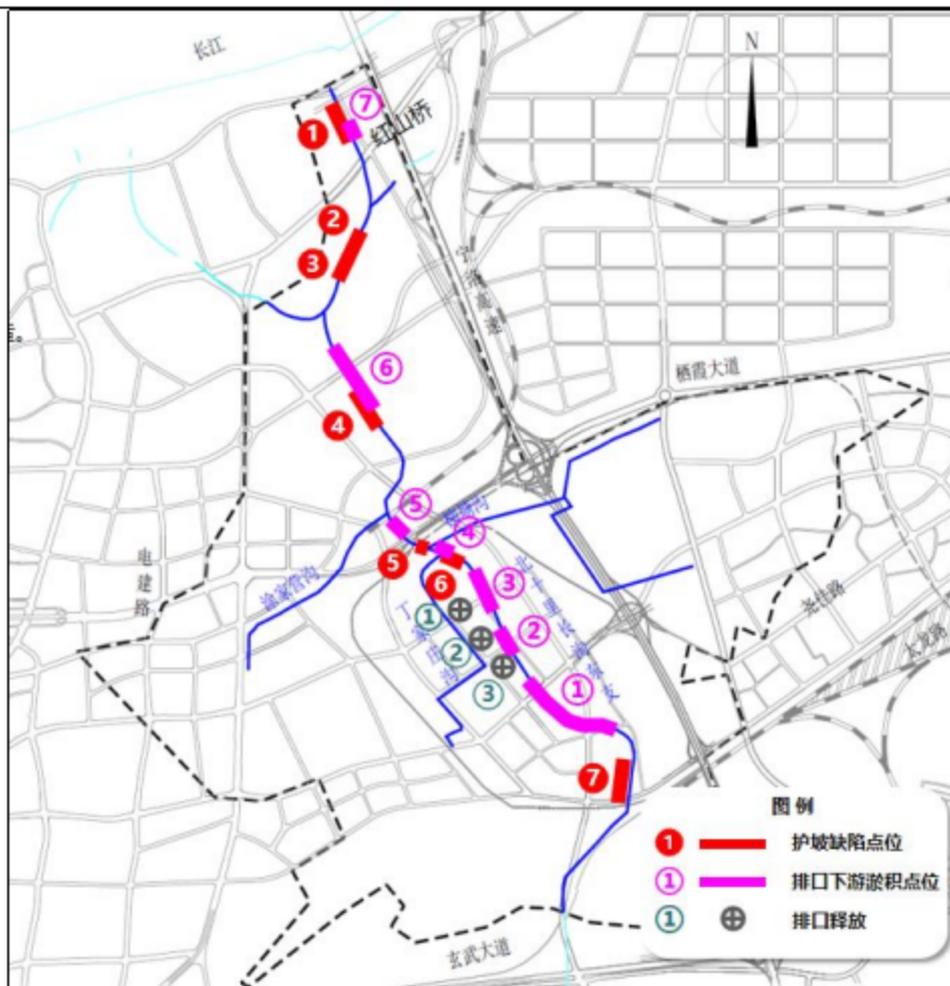
图2-1 北十里长沟东支流流域施工内容示意图

说明：红色图标①护坡缺陷点位即为主题公园危挡墙的整改点位。

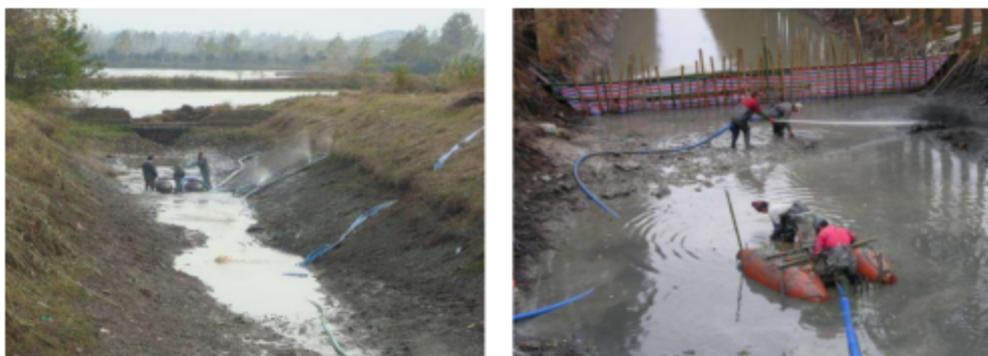
图 2-3 (1) 水冲法清淤示意图

根据设计，本次采用水冲法清淤施工（水源即为河道水），淤泥（泥浆）再利用密闭槽罐车运至规范的弃土场。

说明：(1)河道清淤分段实施，利用岸坡及围堰将清淤河道进行拆分；(2)根据设计及现场调查，清淤河道段两侧不具备设置泥浆暂存晾晒场地的条件，且部分清淤段周边居民点较多，故本次直接将淤泥抽入密闭槽罐车，并将其外运至规范的弃土场。淤泥不在现场暂存及晾晒，且运输槽罐车为密闭构造，该措施可有效减少淤泥臭气对清淤河道周边及运输路线周边居民点的不利影响；(3)淤泥抽取输送前，会对抽取软管及槽罐车进行检查（图 2-3（2）），排除跑冒滴漏隐患；槽罐车装满后，关闭水泵和阀门，并移除软管，此时残留在软管里的淤泥会通过重力自行回流至清淤围堰内，等待下次抽取输送。

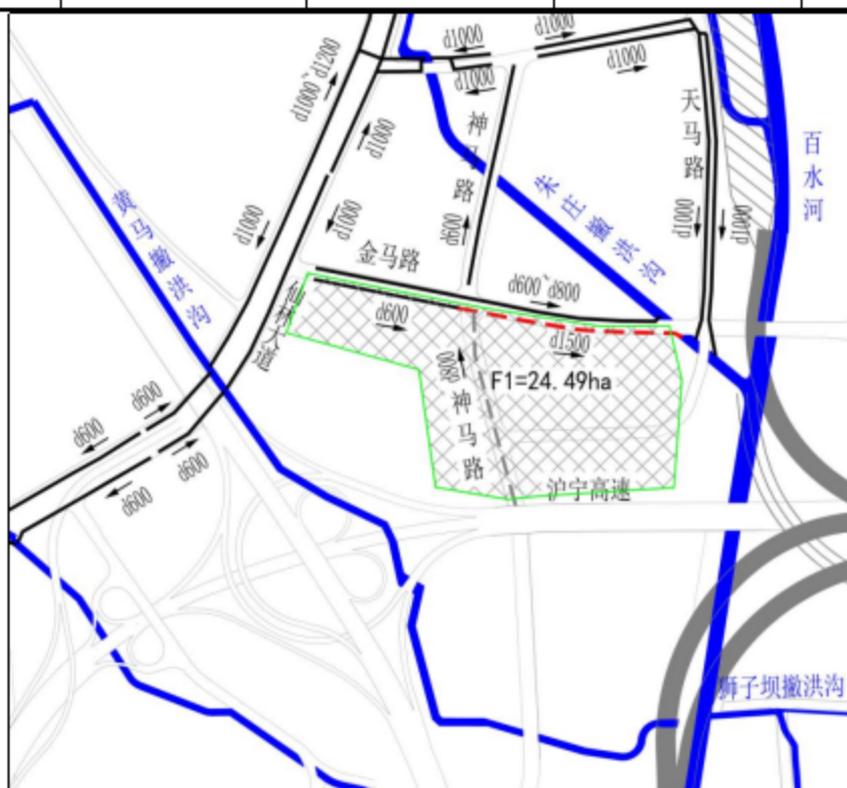
图 2-5 金马路(仙林大道-黄马立交)改造示意图

序号	井编号	新建管径	起点标高	终点标高
1	Y2-Y14	d1500	6.44m	6.42m

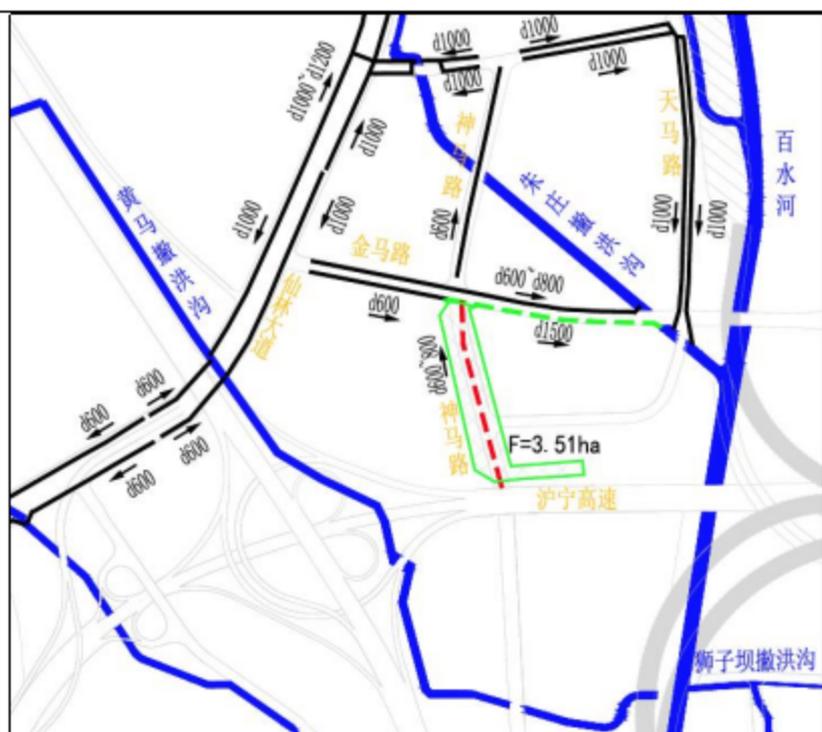
图2-6 神马路（金马路-沪宁高速段）雨水汇水示意图

序号	井编号	新建管径	起点标高	终点标高
1	Y4-Y16	d600~d800	19.42m	18.00m

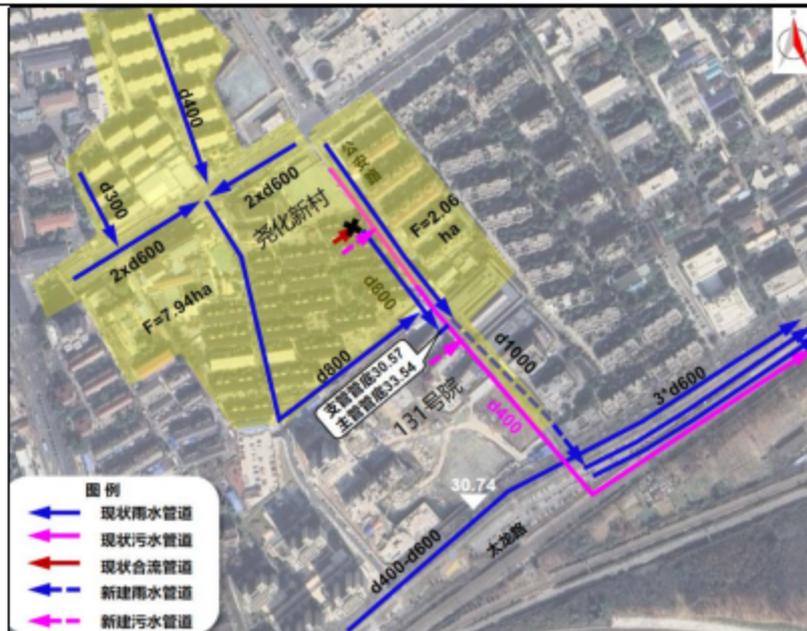
图 2-7 污水漫溢点改造方案示意图

由于太龙路现状雨水管道为3根 d600，近期新建雨水连通管与太龙路南侧2根d600雨水管连通，已满足排水需求；

公安路雨水接入后，传输面积约10.44ha，原太龙路北侧d600雨水管汇水面积约5.4ha，雨水设计流量约2631.88ha，远期建议将太龙路雨水管道进行扩容，扩容至d1500，方能满足排水需求。

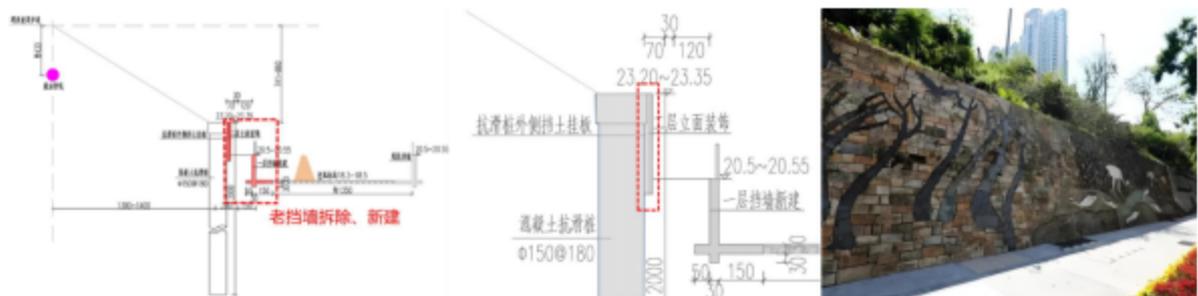
图 2-8 抗滑桩及挡墙设计图（原位拆除重建）

结构施工完成后，应保证下层新建挡墙底板和对岸挡墙底板之间能通过河底对撑正常传力，然后，清除本施工段河道内临时围堰，进行下一施工段施工。

桩身上部挡土挂板外侧做立面装饰，整体风格应和周边环境协调统一。在此基础上，可进一步融入栖霞区的元素，营造出人文与自然相映成趣的景观节点，实现功能性、生态性与艺术性的统一。

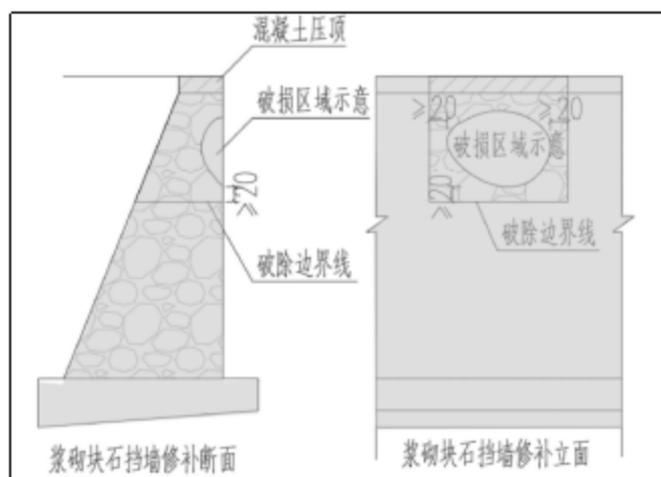
图 2-9 浆砌块石挡墙局部破损修复示意图

施工期间，先将破损的浆砌块石部分彻底拆除，直至露出坚实、稳定的基底，并清理松散的石块和泥土及周边植物根茎，确保修复区域干净、无杂物。修复时，采用M10水泥砂浆砌筑块石，块石强度等级应不低于MU30，要求石料坚实、新鲜，无风化剥落，表面清洁。砌筑时需遵循“平、稳、紧、满”的原则，即分层卧砌、上下错缝、内外搭砌，灰缝厚度控制在20-30mm，并确保砂浆饱满，无干缝或虚缝。砌筑完成后24小时进行勾缝处理，缝型可采用平缝，勾缝前需将缝槽冲洗干净并保持湿润。修复完成后，需及时进行洒水养护，确保砂浆强度正常发展。

为防止水土压力积聚导致再次破损，应在挡墙后方合理增设A100mmPVC管泄水孔，水平和竖向间距均为2~3m，按梅花形交错布置，最下排泄水孔应高出设计常水位，孔身必须内高外低，坡度为5%。墙背泄水孔入口处应设碎石反滤层，并与墙背排水层连通，以保证排水畅通。

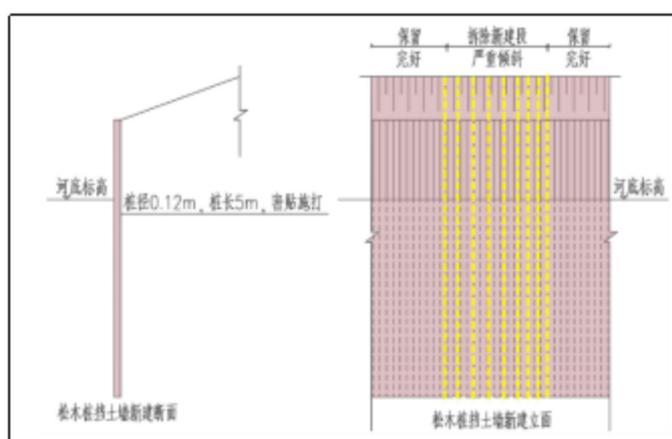
图 2-10 松木桩拆除新建修复示意图

施工期间,先使用挖掘机或液压千斤顶对病害木桩进行拔除,操作时应缓慢施力,避免断桩。

对于密集布桩区,可采用“跳拆”方式减少连锁影响。打桩时,推荐使用静压方式,以减少对周边土体和桩基的扰动。当桩顶接近设计标高时,采用轻捶低击,最后 10 击平均贯入度 $\leq 5\text{mm}$ /击即停止。在嵌固深度较浅木桩的临水侧(受拉面)可增设一道水平横梁(可用防腐木),将临近木桩在顶部连接成一个整体框架,以提高其抗倾覆能力和整体性。建议选择河水低位季节施工,以便作业期间能够保证回填土的回填质量。

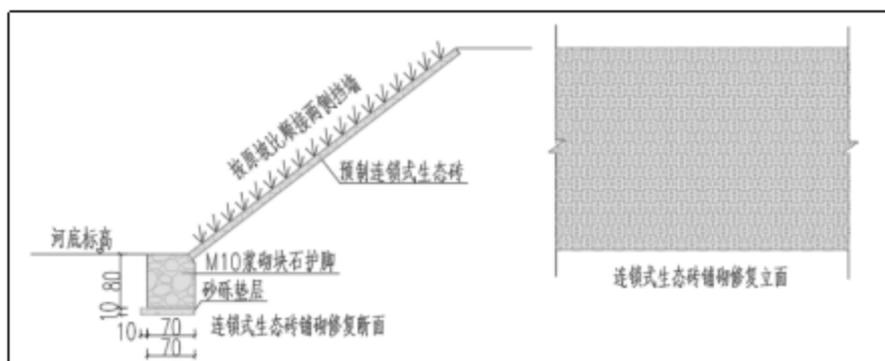
图 2-11 连锁式生态砖铺砌修复示意图

从坡脚向上错缝铺设,采用“一顺一丁”交错排列,避免通缝。铺设前试排两列,确定起始位置和边缘间隙;使用橡胶锤轻敲调整平整度,缝隙控制在 2-3mm,防止“空鼓”。坡脚处与浆砌块石护坡连接,上下层之间可通过镀锌钢绞线串联,增强整体抗冲刷能力。

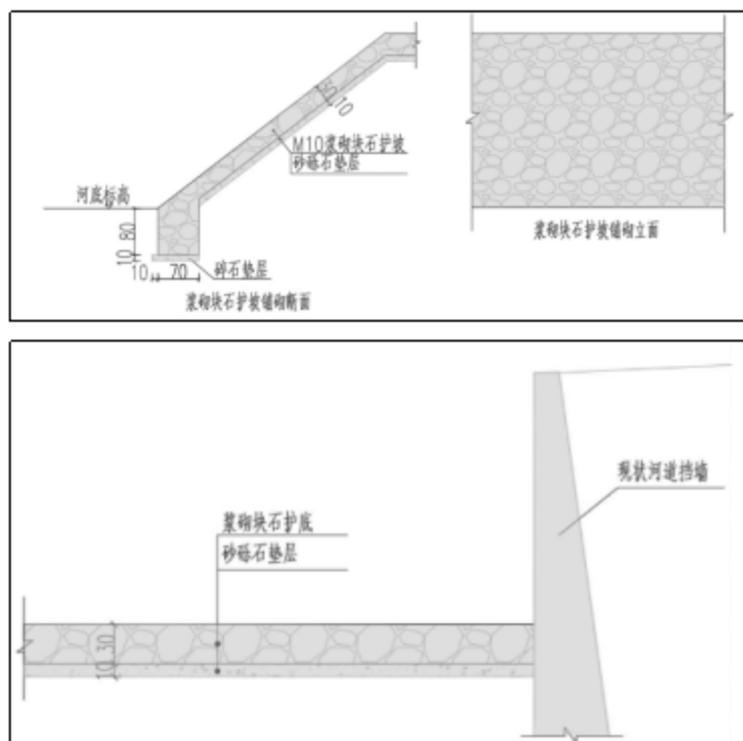
图 2-12 浆砌块石护坡铺砌和河底铺砌修复示意图

为降低护坡内浸润线，防止水位骤降时的孔隙水压力破坏，应在护坡面上合理布设 A50mmPVC 管泄水孔，按梅花形交错布置，水平与竖向间距均为 3~4m。在护坡底部、平台处应加密布置。

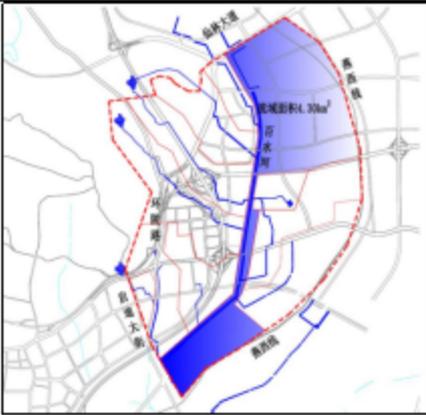
图 3-1 百水河流域汇水分区图

表 3-1 百水河流域汇水片区信息一览表

所属流域	汇水片区	面积 (km ²)
百水河流域	百水河主流	4.30
	湖底撇洪沟	0.72
	朱庄撇洪沟	0.89
	黄马撇洪沟	1.77
	青马撇洪沟	1.98
	马塘沟	1.19
	牛王庙沟	1.29
	五棵松水库沟	0.50
	狮子坝撇洪沟	0.52
	刘家营沟	1.5
	姬家庄沟	1.39
合计	/	16.05

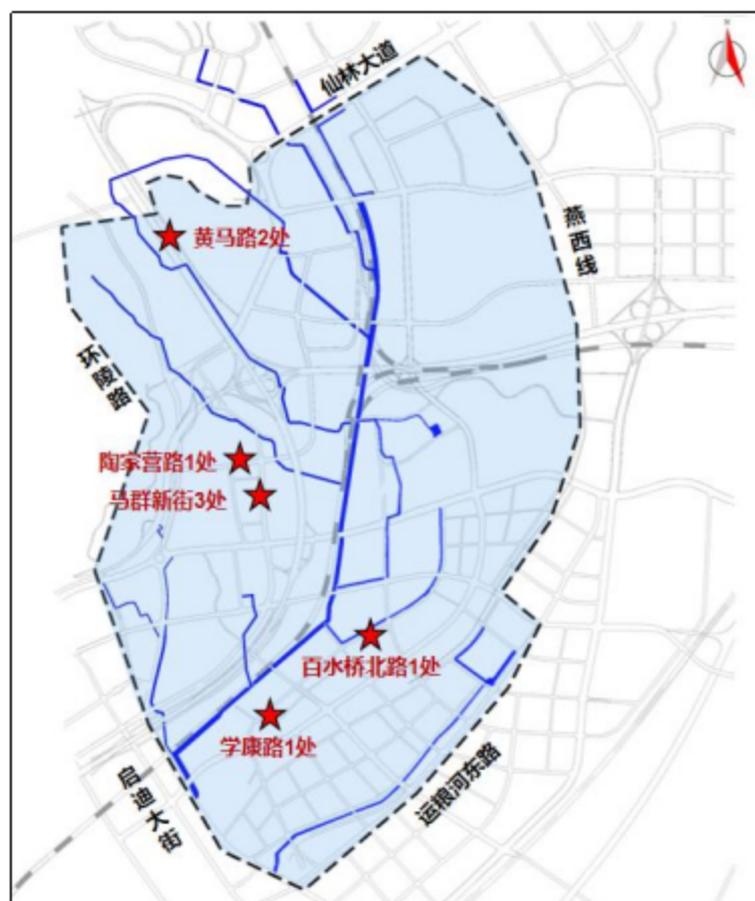
图 3-1 市政管道错混接点分布图

序号	道路名称	混接数量	排口编号	混接情况
1	陶家营路（环陵路-社区卫生服务中心）	1处	R18	d300污水管道接入d500雨水管道

2	马群新街（太阳城路-府军卫）	3处		d300雨水口连接管接入d400污水管道
3				d300污水管与d1000雨水管道连通
4				d400污水管与d600雨水管道连通
5	黄马路（仙林大道-绕城路）	2处	L1	d400雨水管道接入d400污水管道
6				d300雨水口连接管接入d400污水管道
7	百水桥北路（百水桥路-北湾营街）	1处	L5	污水支管暗接接入d800雨水管道
8	学康路（百水桥南路-南湾营路）	1处	/	d600雨水管接入d500污水管道

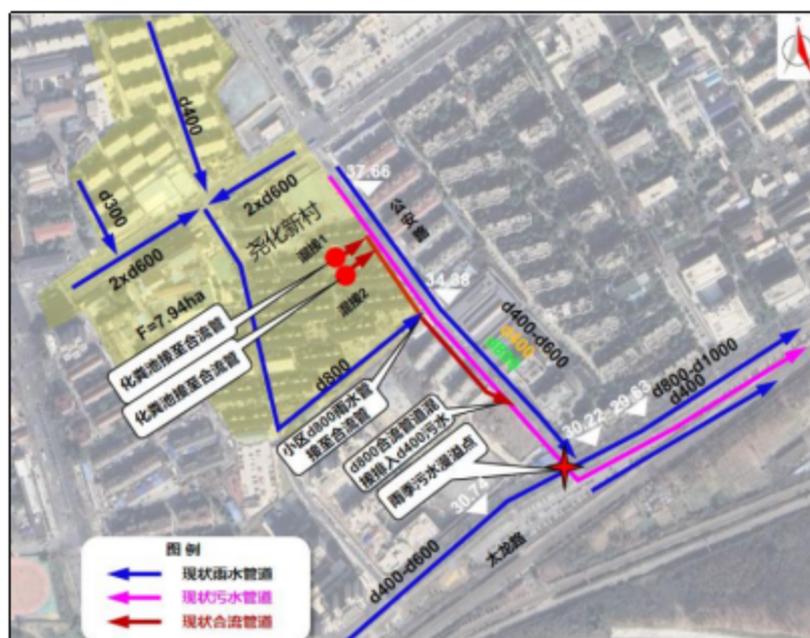
图 3-3 污水漫溢点分布图

混接点1地块化粪池有2处下游，一处管道排至d800合流管，一处排至小区现状污水管道；混接点2为地块化粪池，现状管线资料上未见下游，但因临近d800合流管，推测排至合流管中；小区现状d800雨水管道接入现状合流管。

太龙路现状DN400过路污水管坡度为12.4‰，管道输水能力为231.62 L/s，上游合流管d600合流管坡度为31.6‰，管道输水能力为1090.63L/s，暴雨时期，下游公安路污水管道排放能力不足，无法及时转输上游来水，高水位运行导致在公安路交叉口地势地点涌出地面。

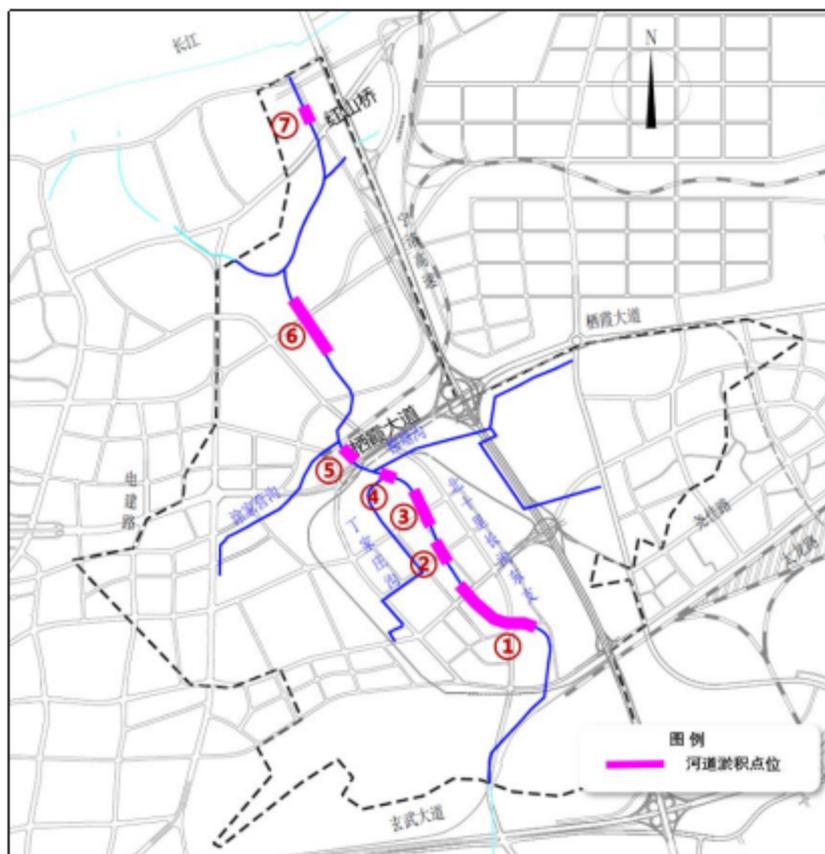
图3-4 北十里长沟东河流域清淤点位示意图

河道名称	淤积点位	点位序号	淤积物	淤积深度 (m)	段落长度 (m)	对应排口
北十	三元家园-华银路	①	杂土、碎石	0.4-1.0	547.1	L8~L13、R6~R10

里长沟东支	华银路-瑞平路	②	杂土	0.5-0.9	147.5	L17
	瑞平路-瑞福大街	③	杂土	0.8-1.5	265.5	L20~L22、R17~R18
	燕丹路-栖霞大道	④	杂土、碎石	0.5-0.8	155.3	L27、R21
	栖霞大道-新生圩港铁路	⑤	杂土	0.5-0.8	89.1	L29、R22
	迈尧路-神农路	⑥	杂土	0.5-0.9	431.2	L32~L36、R29~R34
	蓝燕石化东侧	⑦	杂土	0.4-0.8	48.9	L49~L50、R43~R45
	合计					1685

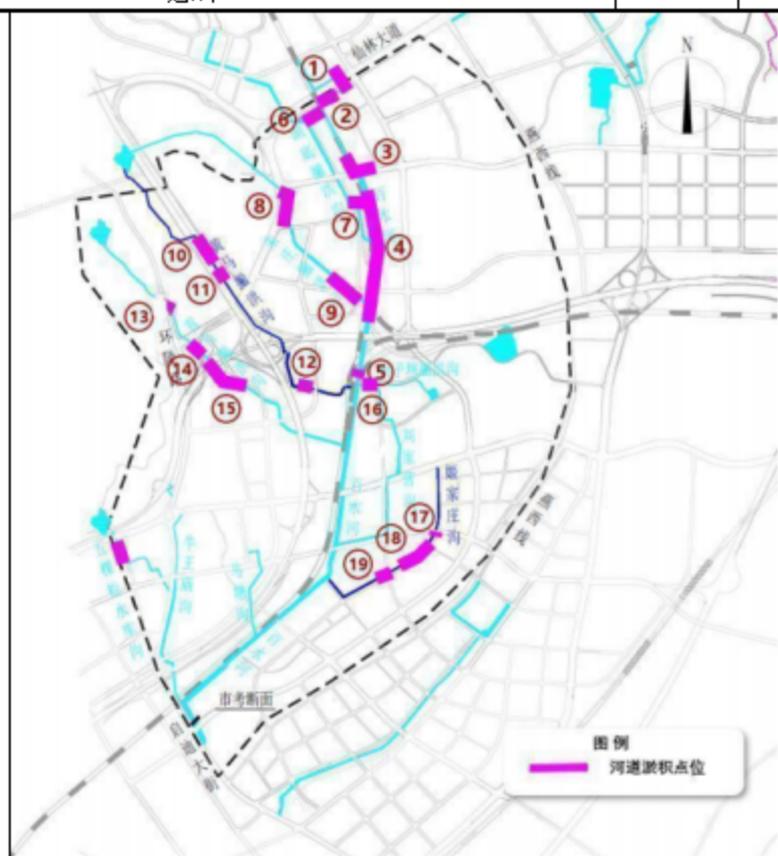
图3-5 百水河流域清淤点位示意图

河道名称	淤积点位	淤积物	淤积深度 (m)	段落长度 (m)	对应排口
百水河	仙林大道涵洞	淤泥	0.5-0.6	110.3	L1
	仙林大道东南侧	淤泥、杂物	0.3-0.5	82	L3~L4
	紫东国际创意园西南侧	淤泥	0.5-0.7	281.9	L4~L5
	奔马路-黄马立交桥	淤泥、杂物	0.4-1.2	1224.7	L11~L25
	马群地铁车辆基地东侧	淤泥	0.5-0.7	40.5	L34~L35
湖底	仙林大道雨污水泵站东南侧	淤泥、杂物	0.4-0.8	122.2	L1~L5、R1

撇洪沟	天马路	淤泥	0.4-0.7	27.6	R12~R13
朱庄撇洪沟	奔马路-青马路	杂物	0.3-1.0	492	L1~L3、R1~R2
	西域良品电子商务东侧	河道底泥	0.5-0.8	141	L10、R17~R19
黄马撇洪沟	海陵药业西侧	杂土、杂草	0.5-1.0	286.1	L1
	金豹运动器具西侧	河道底泥	0.5-0.7	156	L2
	神马路北侧	杂土、杂草	0.5-1.2	163.8	L23~L24、R18~R19
青马撇洪沟	环陵路桥	杂土	0.5-1.2	40	L3
	仙林大道	河道底泥	0.5-0.7	144	L6~L7、R1~R4
	奥励网球俱乐部	淤泥	0.6-1.2	355	L9~L10、R5~R8
刘家营沟	下游入百水河处	杂土、杂草	0.4-0.7	88	L1、R1
姬家庄沟	北湾营街处	杂土	0.5-0.8	132	L1~L2
	春绣路-春盛路段	淤泥	0.2-0.4	320	L3~L5、R2~R3
	百水桥路处	杂草、绿植	0.3-0.6	71	L5
总计				4728

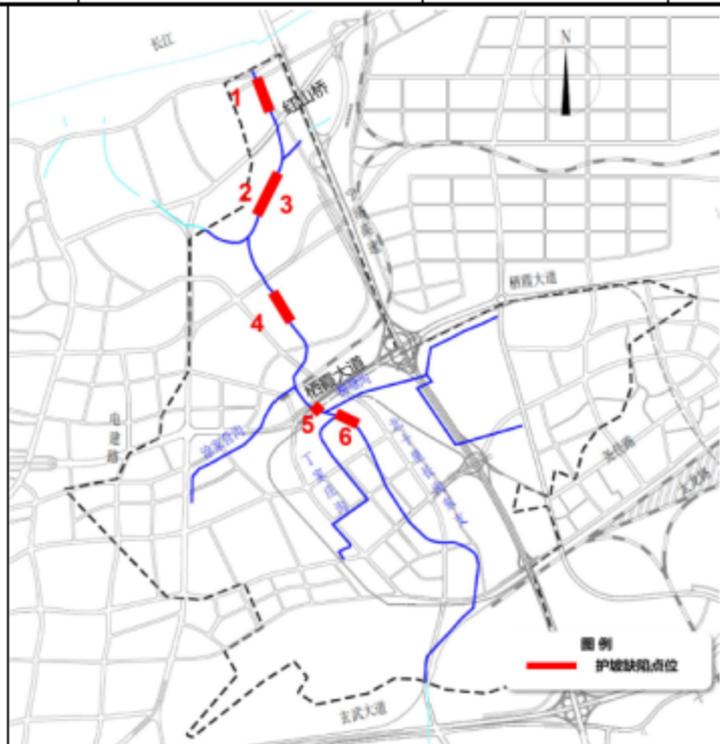
图 3-6 (1) 北十里长沟东支流域护坡缺陷点位示意图

序号	河道名称	护坡点位	护坡类型	现状缺陷
1	北十里长沟东	水运大队东侧	连锁式生态砖	生态护坡砖缺失严重

2	支	南京化邦化工厂东侧 1	松木桩	部分松木桩严重倾斜
3		南京化邦化工厂东侧 2	松木桩	部分松木桩严重倾斜
4		迈尧路北侧	浆砌块石护坡	护坡块石脱落
5		栖霞大道南侧	连锁式生态砖	生态护坡砖缺失严重
6		南京佳宁沥青储运公司	植草坡	原植草坡，现水土流失

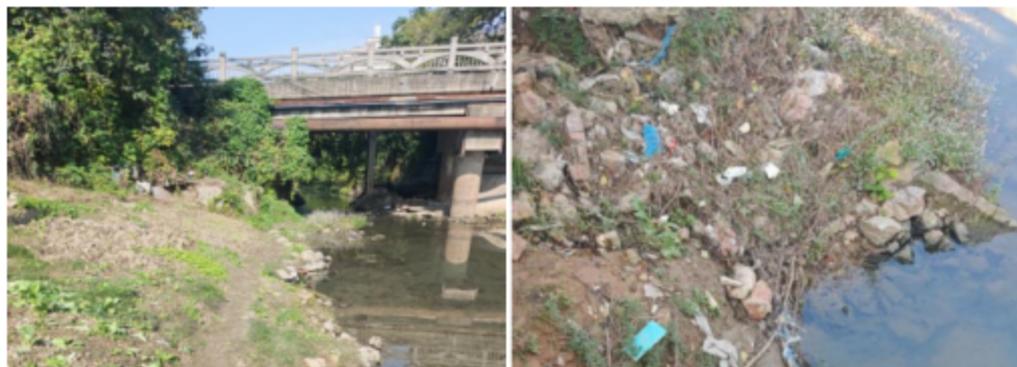
图 3-6 (2) 浆砌块石护坡局部缺失及植草坡水土流失

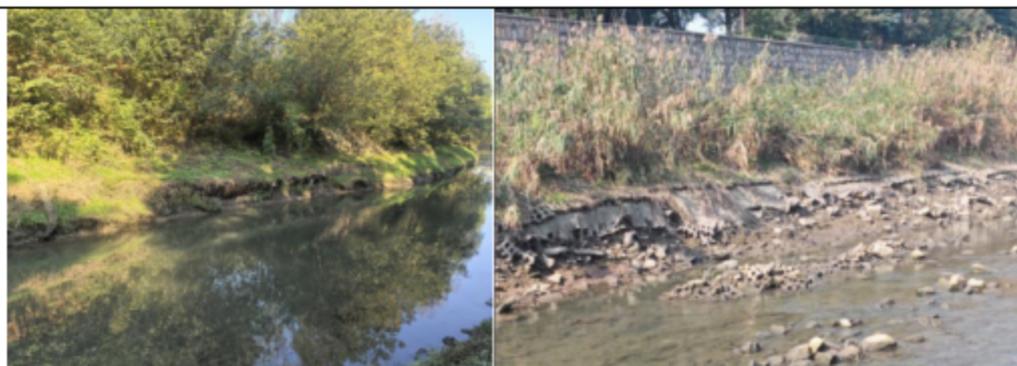
图 3-6 (3) 松木桩严重倾斜及生态护坡砖缺失严重

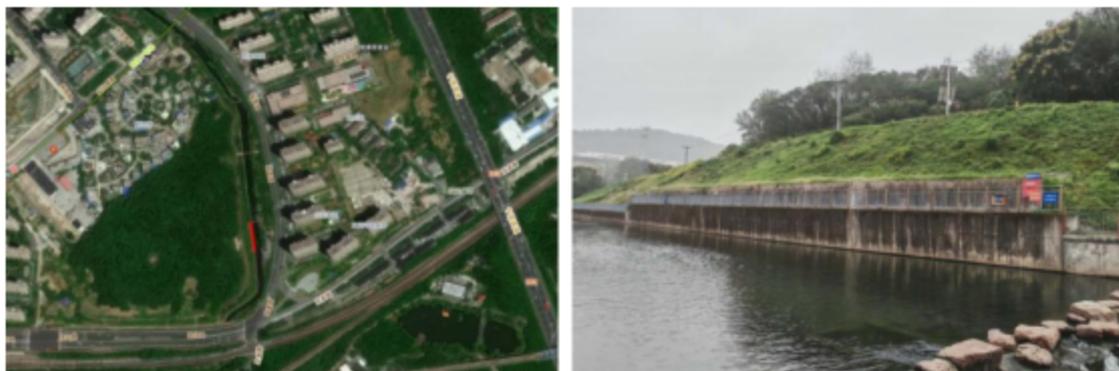
图3-7 挡墙区位及现状图

北十里长沟东支河长制主题公园西侧设施设计于 2013 年，完工于 2014 年，截至目前已运营 11 年。该病害段设施位于上游河道左岸，长约 58m，分为三节。

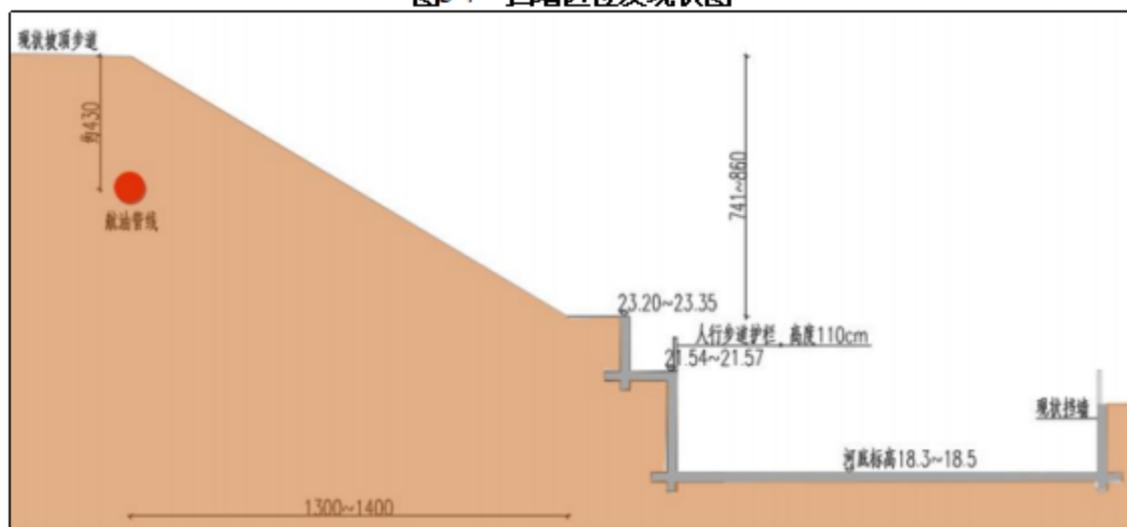
图3-8 原设施设计断面（单位：cm）

原设计中河道底标高约为 18.3~18.5m（85 高程系），下部一层挡墙顶标高为 21.54~21.57m（85 高程系），墙身高约 3.2m，顶部设 1.2m 宽人行便道，底部前趾和对岸挡墙前趾设置对撑；上部二层挡墙顶标高为 23.2~23.35m（85 高程系），墙顶以 1:1.6~1:1.8 坡比向上延伸至标高 30.76~31.95m 接顶部人行步道，坡顶以下约 4.3m 深度敷设有现状航油管线。

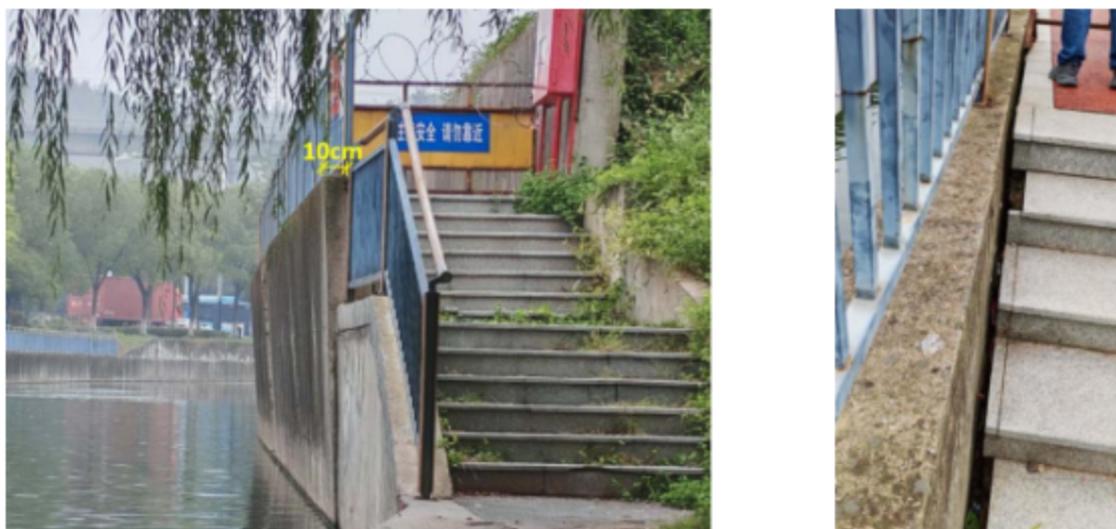
2021年7月28日至2021年7月30日受“烟花”台风影响，南京地区连续暴雨，步道与挡墙出现缝隙且挡墙发生严重变形。挡墙线水平位移、高程累计量最大点均已超预警值，挡墙水平位移变化量较大，前倾现象明显。虽然9月之后变形趋势有所减缓，但累计变化量已远超预警值（水平位移预警值20mm，实际最大累计位移87.57mm），由此判定挡墙仍处于危险状态。经专业机构鉴定为“Dsu”级（整体危险结构），严重威胁上方航油管线安全、山体稳定及河道行洪安全。该段挡墙后方土体高、压力大，且紧邻禄口机场航油输油管线，一旦挡墙失稳引发塌方，后果不堪设想。

图3-9 现状设施顶位移变形过大

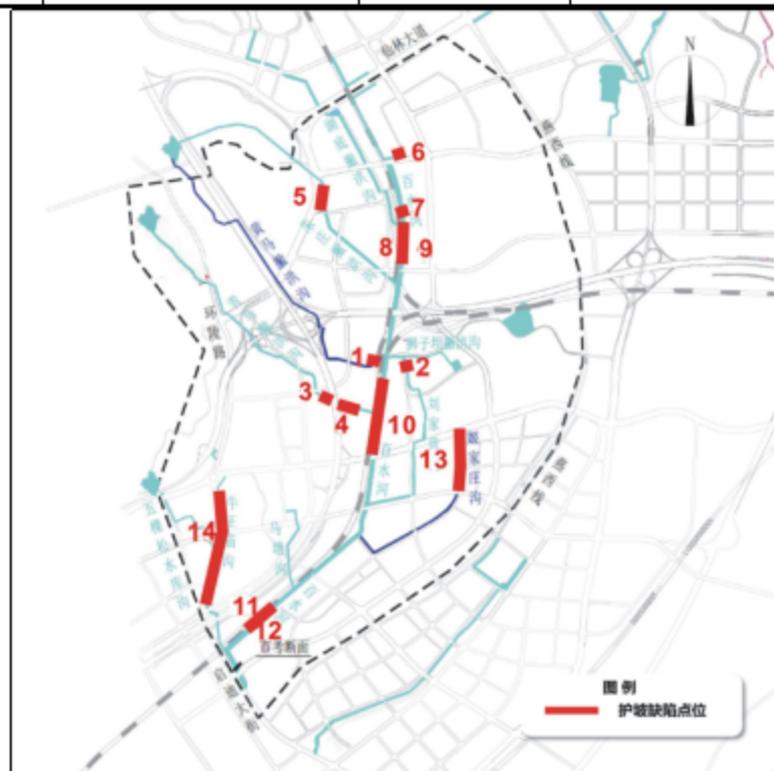
图 3-10 (1) 百水河流域河道设施缺陷点位示意图

序号	河道名称	护坡点位	护坡类型	现状缺陷
1	黄马撇洪沟	宁芜线西侧	植草坡	原植草坡，现水土流失
2	刘家营沟	宁芜公路南侧	浆砌块石护坡	现状河道堆满碎石、杂物、绿植等
3	青马撇洪沟	绕城公路西侧	浆砌块石挡墙	原挡墙坍塌、破损
4		绕城公路东侧	植草坡	原植草坡，现水土流失
5	朱庄撇洪沟	南京海陵学术中心东侧	浆砌块石护坡	河堤护砌破损、块石脱落
6	百水河	奔马路北侧	浆砌块石护坡	河堤护砌破损、块石脱落
7		金马路站西侧	浆砌块石河床	河堤护砌破损、块石脱落
8		金马路北侧 1	浆砌块石挡墙	原挡墙坍塌、破损
9		金马路北侧 2	浆砌块石护坡	河堤护砌破损、块石脱落
10		中山门大街北侧	植草坡	水土流失
11		启迪大街东北侧 1	浆砌块石护坡	河堤护砌破损、块石脱落
12		启迪大街东北侧 2	浆砌块石护坡	河堤护砌破损、块石脱落
13		姬家庄沟	芳庭北园西侧	植草坡
14	牛王庙沟	中山门大街-绕城公路	混凝土	西侧护栏风化、缺失

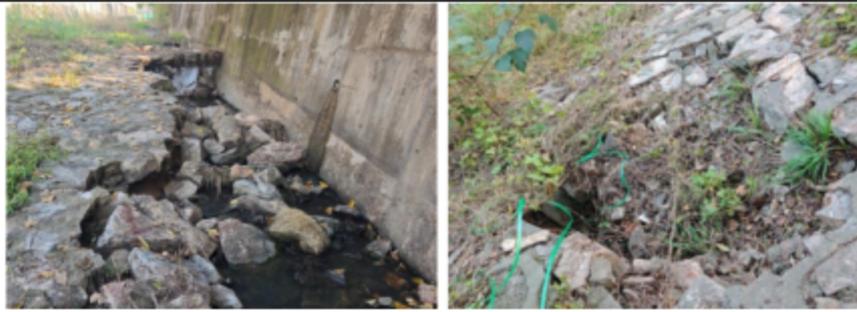
图 3-10 (2) 河底、护坡块石脱落

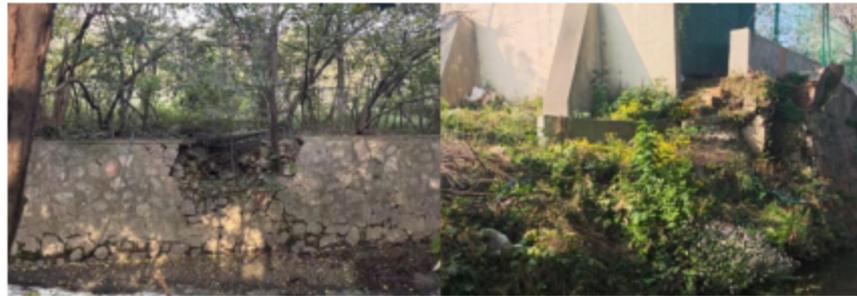
图 3-10 (3) 挡墙块石脱落及塌陷

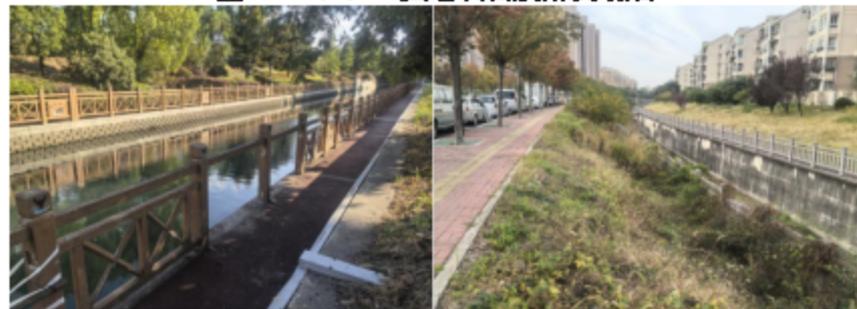
图 3-10 (4) 护栏缺失风化、需新建人行步道+护栏
