建设项目环境影响报告表
(生态影响类)
(公示本)

项目名称：雨花台区农花河流域排水防涝综合整治（雨污水管网改造）工程

建设单位（盖章）：南京市雨花台区水务局

编制日期：2026年5月

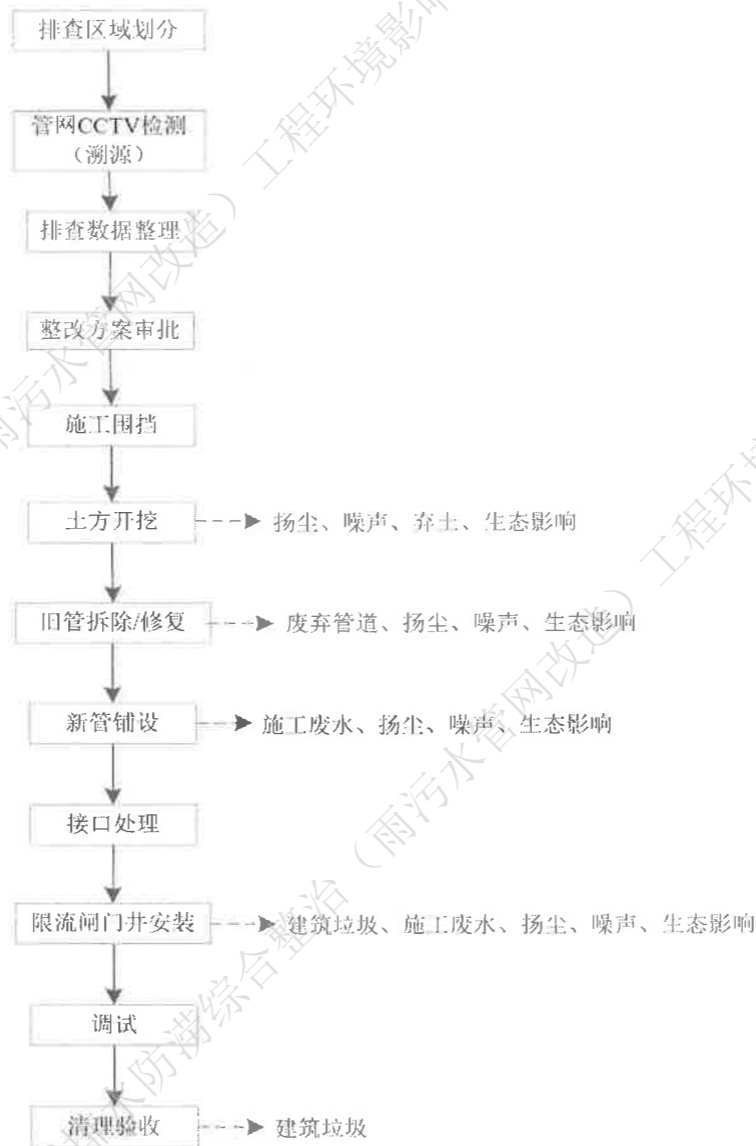
图 2-4 排口溯源排查整改工艺流程及产污环节图

1) 排查区域划分: 结合农花河及 3 条支流排口上游 200.6ha 片区的地形、管网分布、行政区划, 合理划分排查片区, 明确各片区排查范围、责任分工及完成时限, 标注片区内主要道路、河道及关键管网节点, 确保排查无盲区、无遗漏, 为后续精准溯源奠定基础。

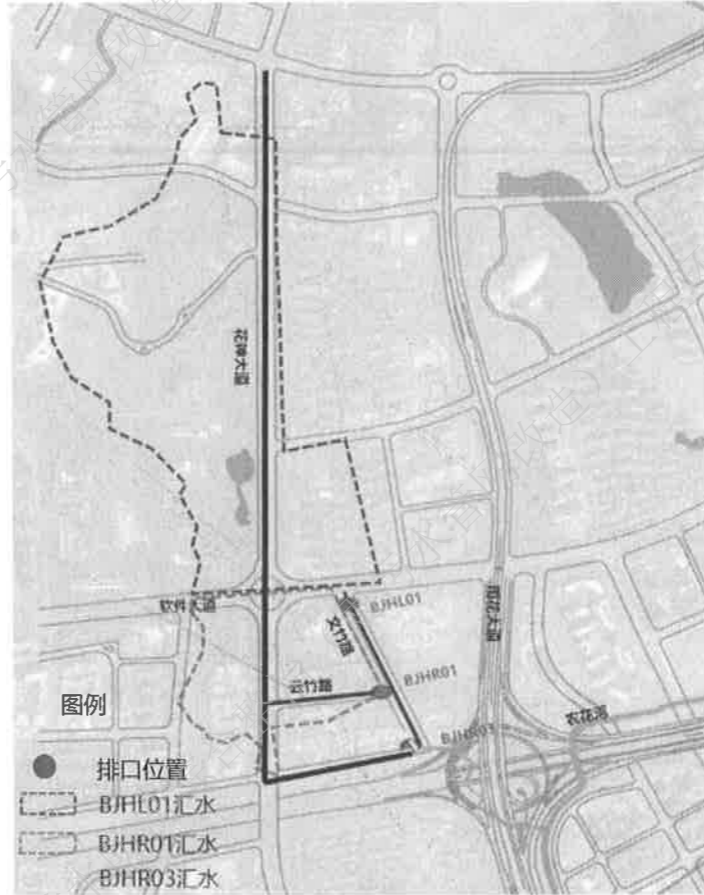
图 2-7 市政雨水管网整改范围示意图

柏家河 BJHL01、BJHR01、BJHR03 排口汇水范围内主要包括花神大道（雨花南路~凤信路）、凤信路（花神大道~文竹路）、云竹路及文竹路 4 条市政道路雨水管网。本次仅对花神大道（雨花南路~凤信路）和凤信路（花神大道~文竹路）进行整改，雨水管网整改范围示意图如下。

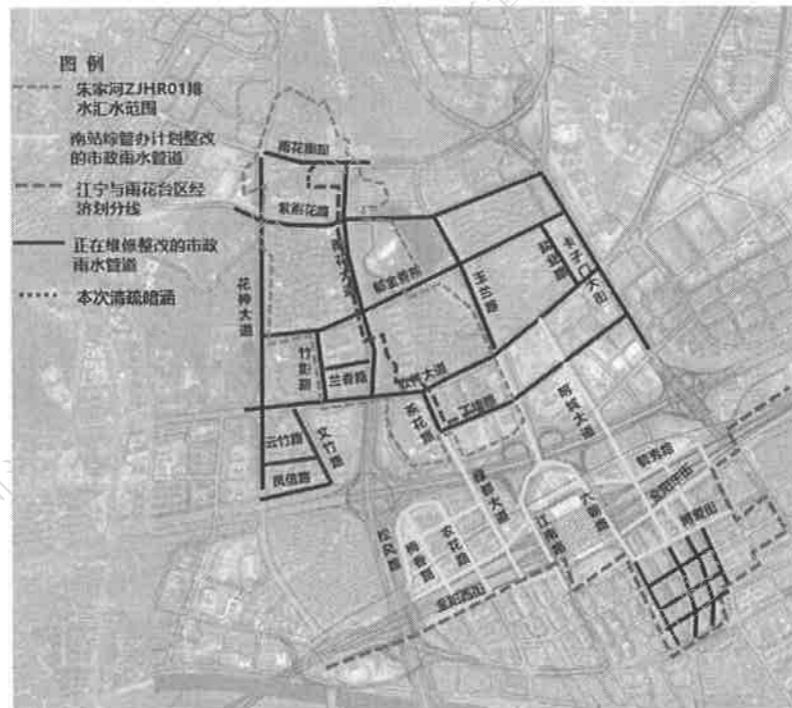
图 2-10 朱家河 ZJHR01 排口汇水范围内市政道路范围示意图

根据汇水范围，朱家河 ZJHR01 排口主要涉及雨花南路、紫荆花路（花神大道~花神湖段）等 9 条市政道路雨水管网。

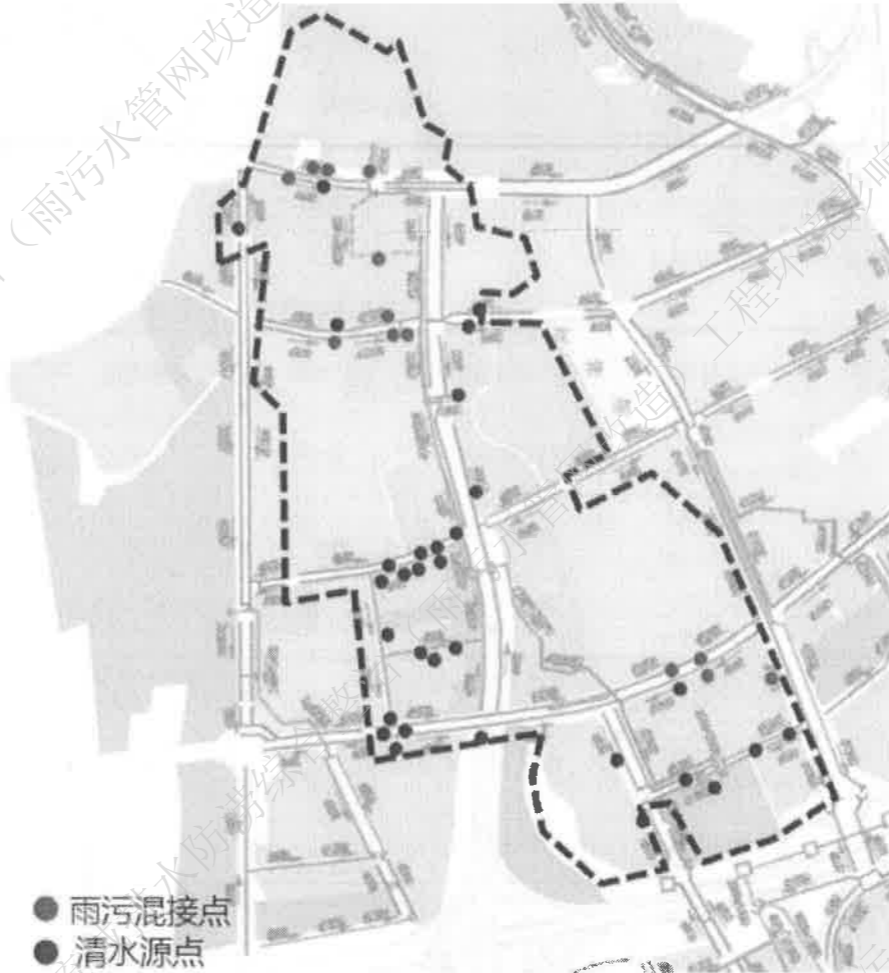
图 2-11 混接点示意图

朱家河汇水范围内共发现 13 处雨污混接点及 21 处清水源点，13 处雨污混接点共涉及 9 处地块，其中包括 6 个企事业单位、3 个小区。预估混接水量 333m³/d。

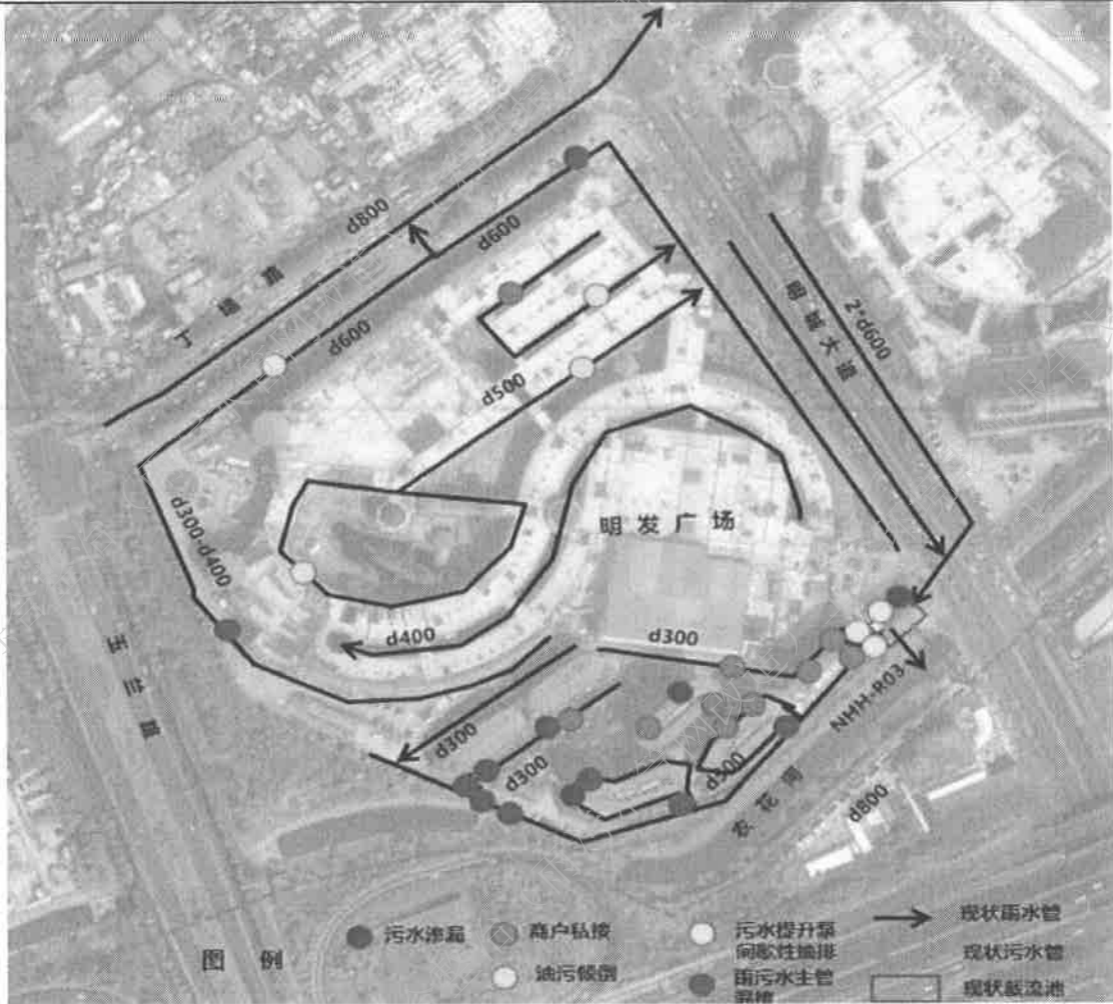
图 2-20 排口上游地块部分混接点位示意图

经排查，排口上游地块内共有 79 处雨污混接，其中污水立管接入雨水明沟 30 处，明沟有污水散排混入 17 处，雨水沟接入污水井 5 处，雨水立管有私接污水散排至雨水明沟 4 处，井室渗漏 3 处，雨水井与污水井相互连通 3 处，污水户出管破裂污水散排混入雨水沟 2 处，污水井接入雨水井 2 处，污水流入雨水沟 2 处，雨水池泵排污水井 2 处，雨水井接入污水井 2 处，井室横穿管渗漏 1 处，污水私接管接入雨水明沟 1 处，污水接入雨水户出管 1 处，污水压力管直排雨水井 1 处，污水井接入雨水篦 1 处，污水接入雨水立管 1 处，雨水篦接入污水井 1 处。

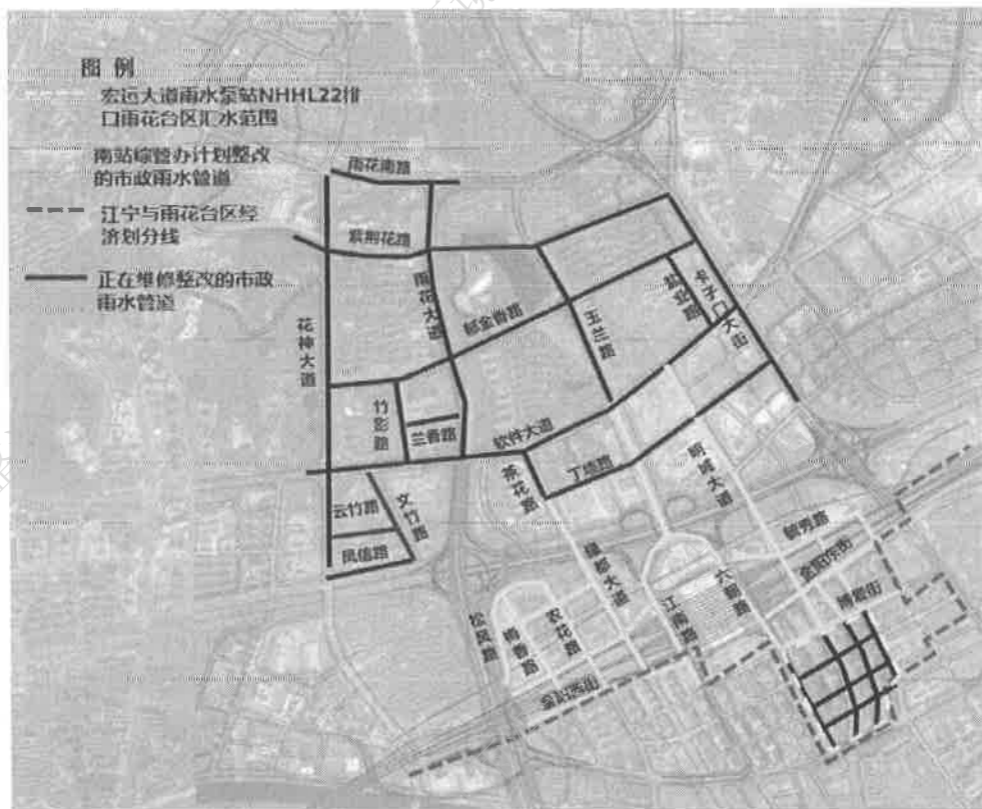
图 2-21 宏运大道 NHHL22 排口汇水范围内市政道路范围示意图

根据汇水范围，宏运大道泵站 NHHL22 排口主要涉及雨花台区六朝路（博爱街~宏运大道段）、明城大道（博爱街~宏运大道段）等 6 条市政道路雨水管网。

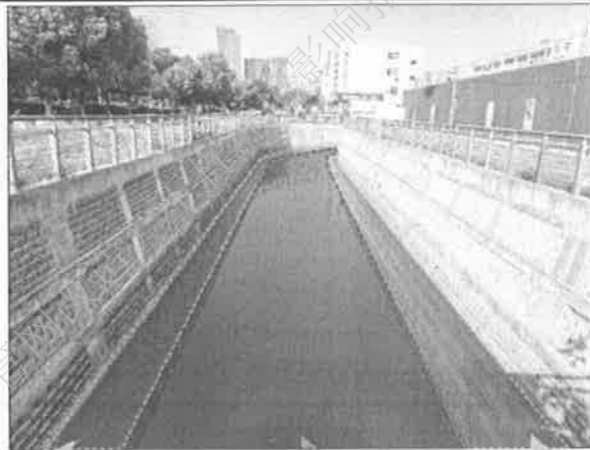
图 2-24 朱家河改造示意图

本工程主要对朱家河及暗涵进行清淤,其中,暗涵清淤全长约 2.8km,暗涵清淤工程量为 3600m³;朱家河清淤全长约 300m,河道清淤工程量为 760m³。同时对清淤后的河底拟采用六角连锁块进行护砌,提升河道的防洪排涝能力;并在两侧种植水生植物,用于维护河道的生态多样性。

本项目主要对朱家河及其上游暗涵进行清淤，通过清淤方式比选，结合河道本身不通航、水位浅及周边现状条件，在非汛期对明渠段采用水力冲挖法清淤，对暗涵段采取水力冲挖法及真空吸泥车清淤。围堰内水抽干后，采用水力冲挖机组的高压水枪冲刷底泥，将底泥扰动成泥浆，流动的泥浆汇聚到事先设置好的低洼区，由泥浆泵吸取、管道输送，将泥浆输送至河道内的沉淀池。根据工期安排，沉淀池的泥水经过自然沉淀后，利用密闭槽罐车外运至弃土场进行处理。

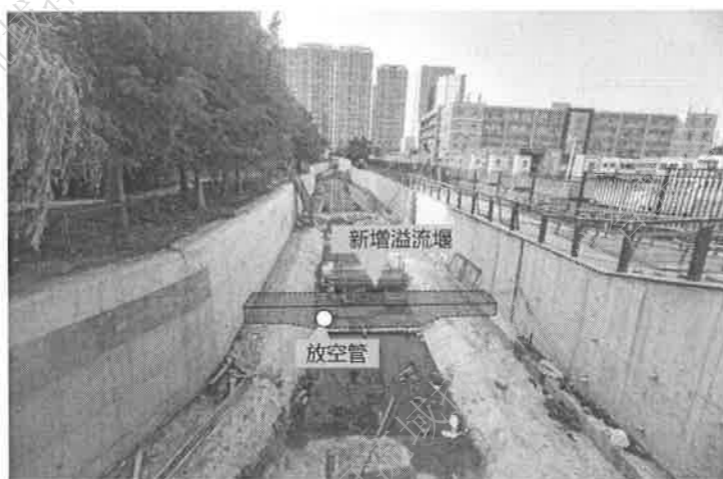
图 2-27 朱家河新增溢流堰示意图

本项目朱家河新设一座溢流堰，溢流堰坐于现状河底钢筋砼对撑上，堰宽10米，堰厚0.4m，高度0.5m，同时增开放空拍门，便于河道及设施检修，上下游临近两侧现状对撑间采取C20素砼填充硬化。

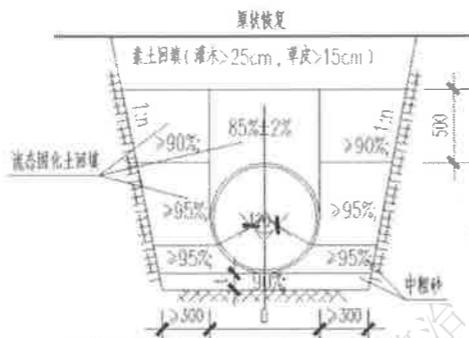
绿化下塑料管及球墨铸铁管沟槽回填示意图

- (mm)
 注：1. 管径 ≤ 500 时，腋角底部宽度为300；500 $<$ 管径 ≤ 1000 ，腋角底部宽度为400。
 2. 适用于开挖深度 ≤ 2 m的沟槽。
 3. 嵌缝系数详见《给水排水管道工程施工及验收规范》(GB 50268-2008)第15页。
 4. 图中数字表示填料压实度， $t=100+0.1d$ (d 为管内径)，且不小于150mm。

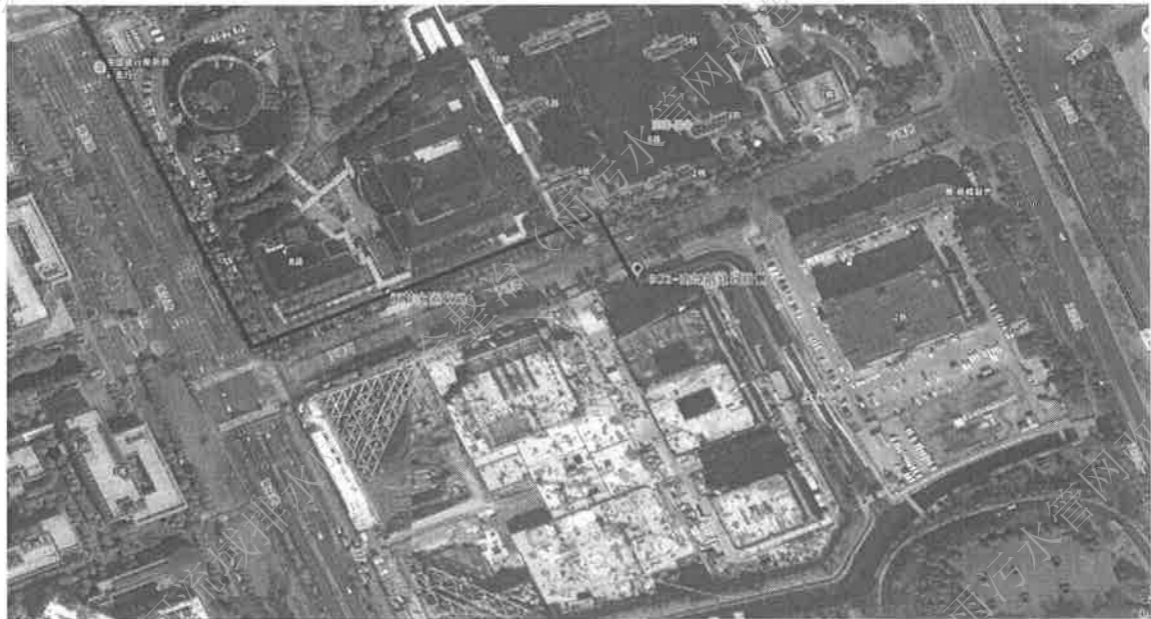
图 3-1 底泥监测点位布置图

流域	监测点位	河道名称	点位位置	采样要求
农花河流域	DN1	雨花大道暗涵-朱家河	南部创业园西侧（本次清淤段）	按《土壤环境监测技术规范》（HJ 166-2026）规范要求

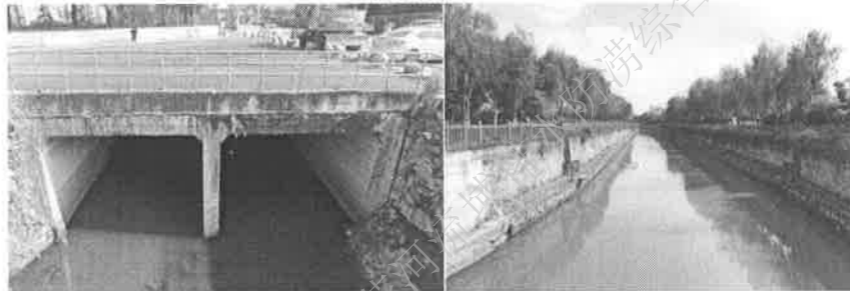
图 3-4 农花河现状及麦德龙暗涵照片

农花河北接响水河，南通秦淮新河，河道总长约为 3.78km（其中明渠段 3.38km，麦德龙暗涵段 0.4km）。河道上口宽为 10-29m，两侧为自然护坡或者硬质挡墙，暗涵尺寸为 2 孔 3.8x2.7m 方涵，其结构为钢筋混凝土形式，暗涵顶高程在 8.7m~10.58m，目前麦德龙暗涵段已完成整治。河道起点设有引补水泵站一座规模 2.0m³/s，河道常水位 7.08m。

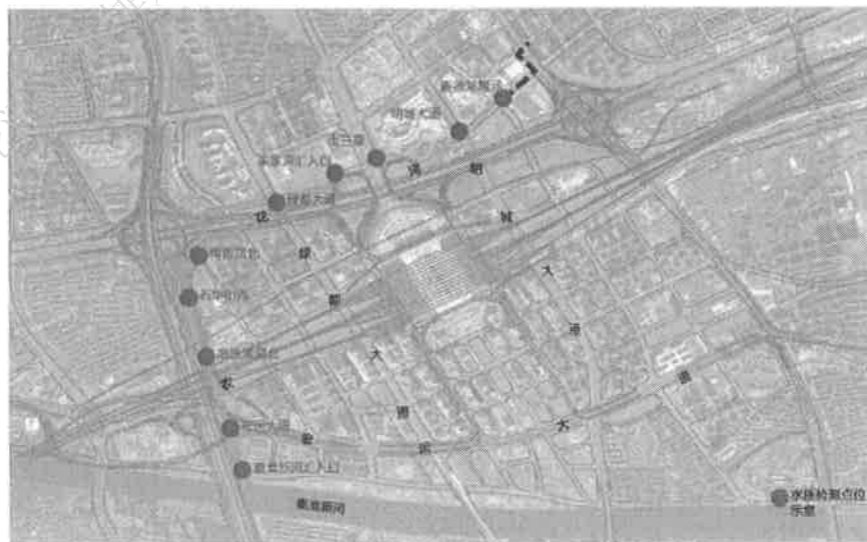
图 3-12 农花河水水质检测点位示意图

目前农花河全段共存在 10 处水质检测点位，分别为秦淮新河汇入口、宏运大道、高铁涵洞北、石华街西、梅香路北、绿都大道、朱家河汇入口、玉兰路、明城大道及麦德龙暗涵。

经数据分析，由于目前农花河河道存在围挡施工，部分点位水质未进行检测，但总体上农花河主流水质较差，扣除围挡施工无法检测及未检测的成果，农花河全线水质仅有 25 次检测氨氮值 < 2mg/L，氨氮达标率仅为 35.2%。

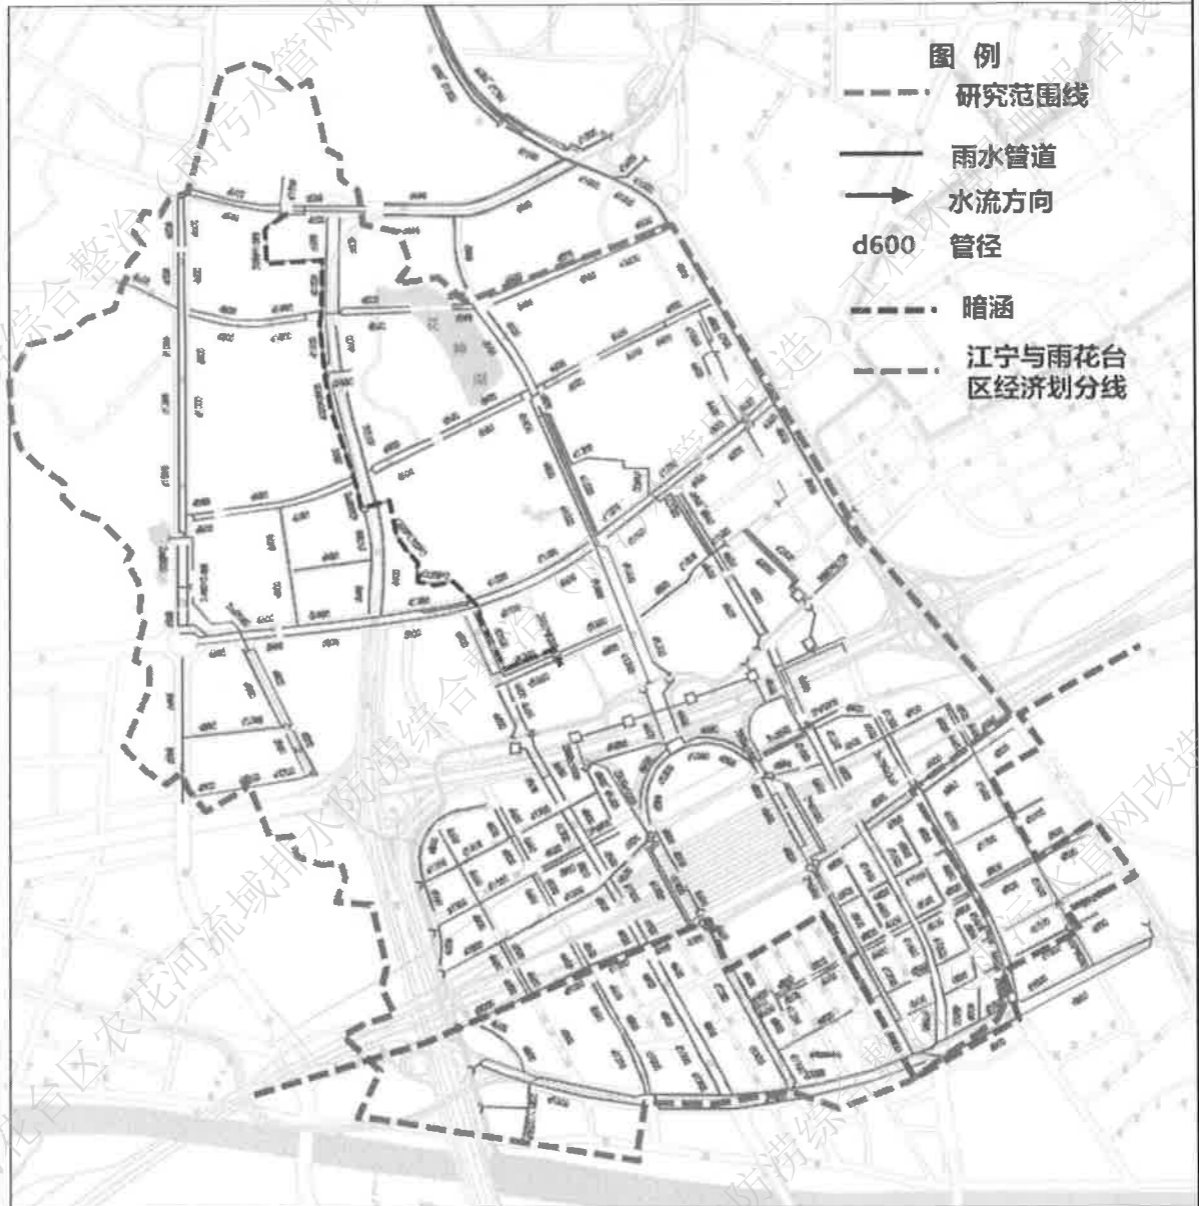
图 3-24 农花河流域雨水管网分布图

范围内地块雨水主要通过花神大道 d600-d2000、雨花大道 d600-d2000、软件大道 d1500、玉兰路 d600-d1200、明城大道 d600-d1500、宏运大道 d2000 等市政雨水主管汇入农花河及其支流。

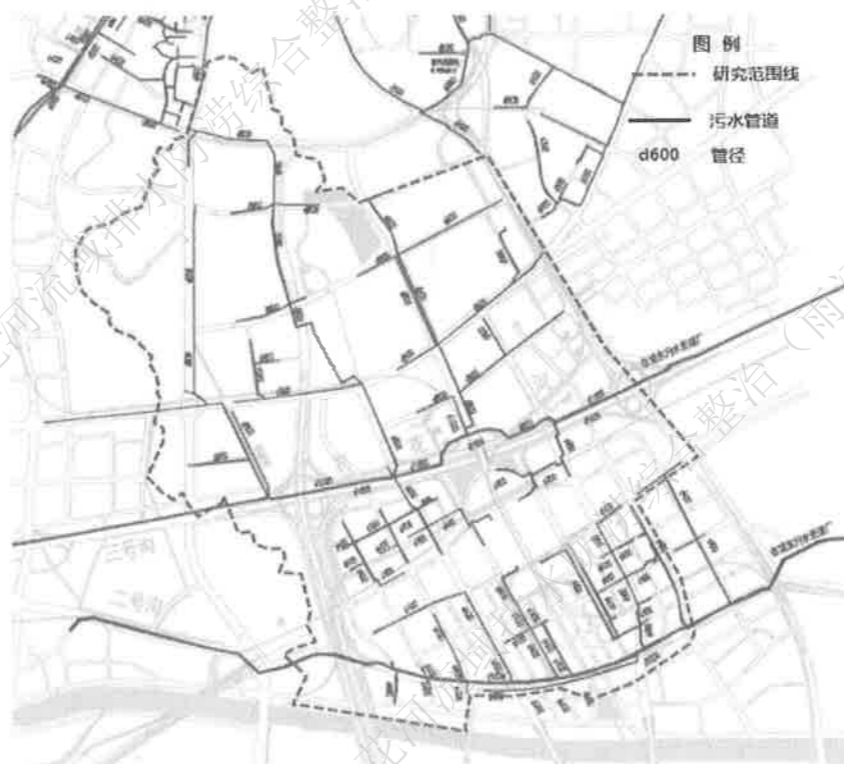
图 3-26 污水现状示意图

地块污水主要通过绕城公路 d1000、宏运大道 d1000 市政污水主管汇入城东污水处理厂。污水管网均于 2020 年纳入央督城东污水系统管网整改实施方案中，目前已完成实施。
